Közúti infrastruktúra biztonsági kezelése M5 autópálya

2023.11.06.

Tartalom

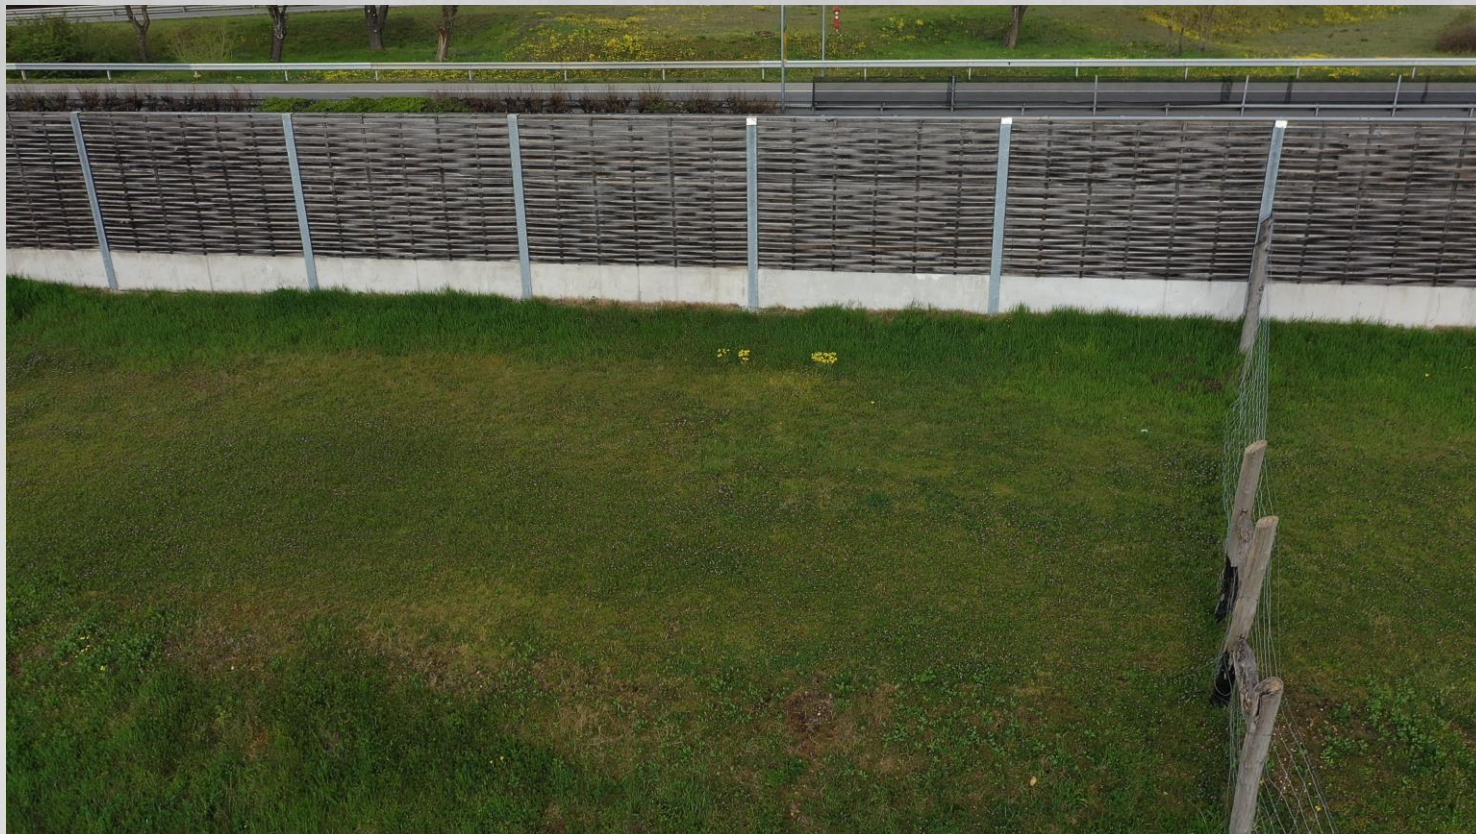
Mitől is véd a kerítés?

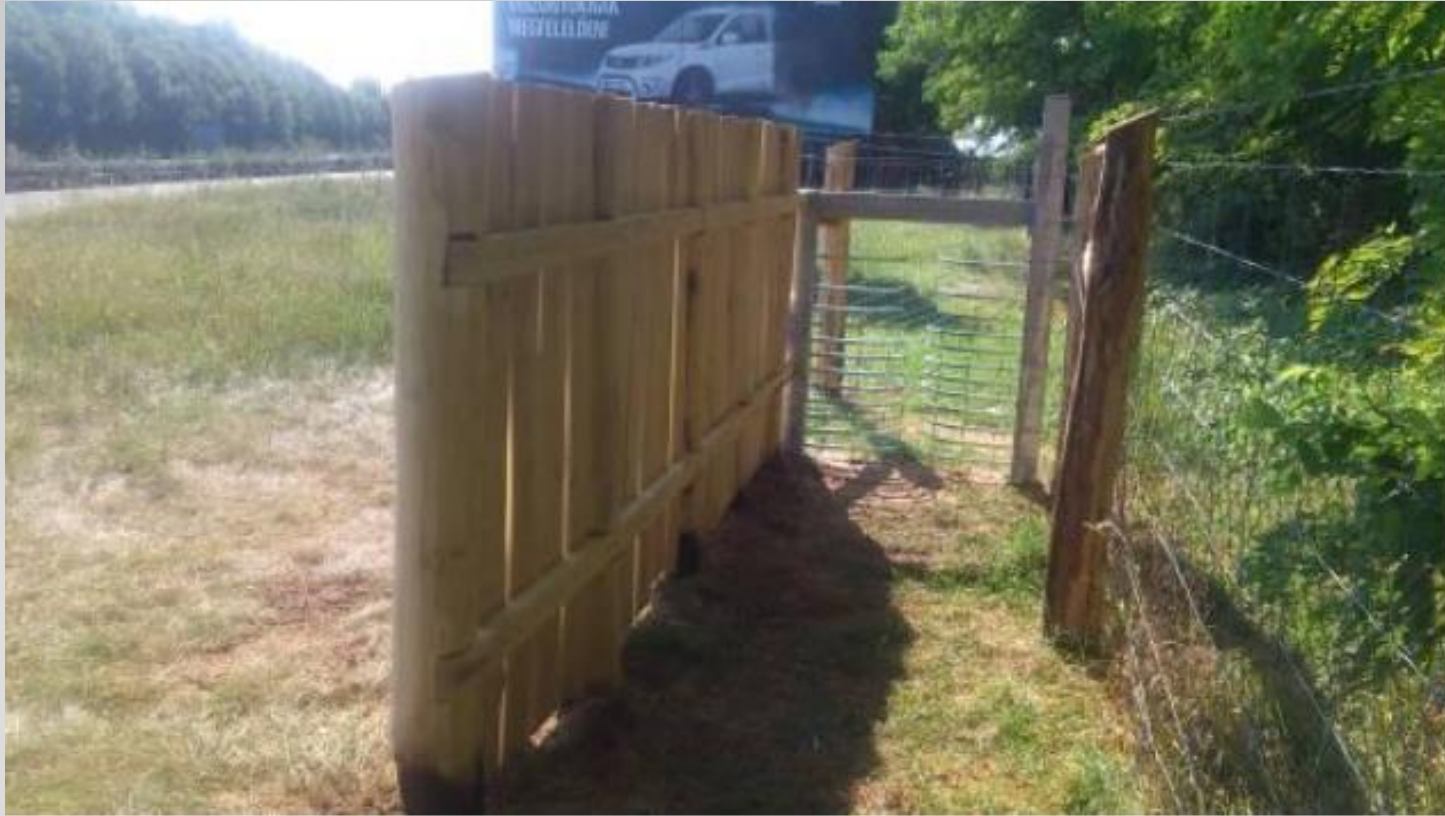
Vadkibűvő kapu

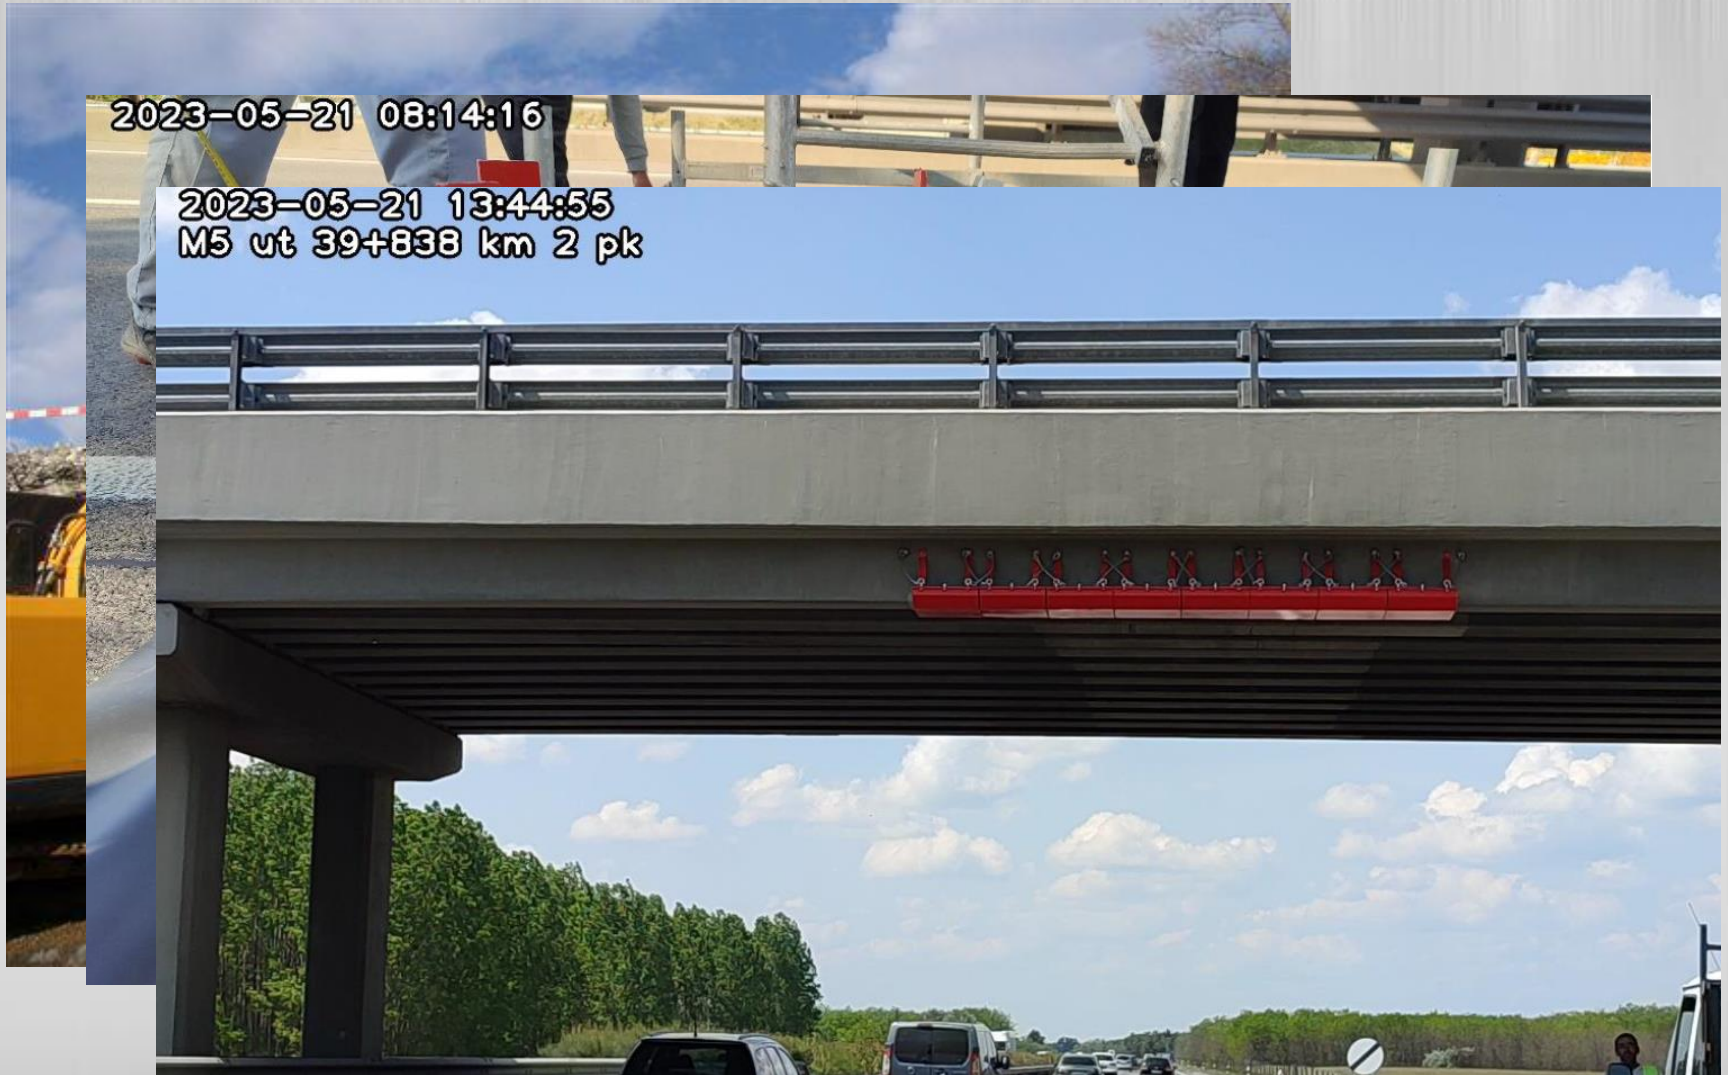
2023-05-21 13:44:55
M5 ut 39+838 km 2 pk
