**Személyi sérüléses közúti közlekedési  
balesetek adatgyűjtési módszertana**

Magyar Mérnöki Kamara  
Kiadványsorozata 129.

MMK FAP azonosító:  
2024/212-KZT

Budapest, 2024. október 15.

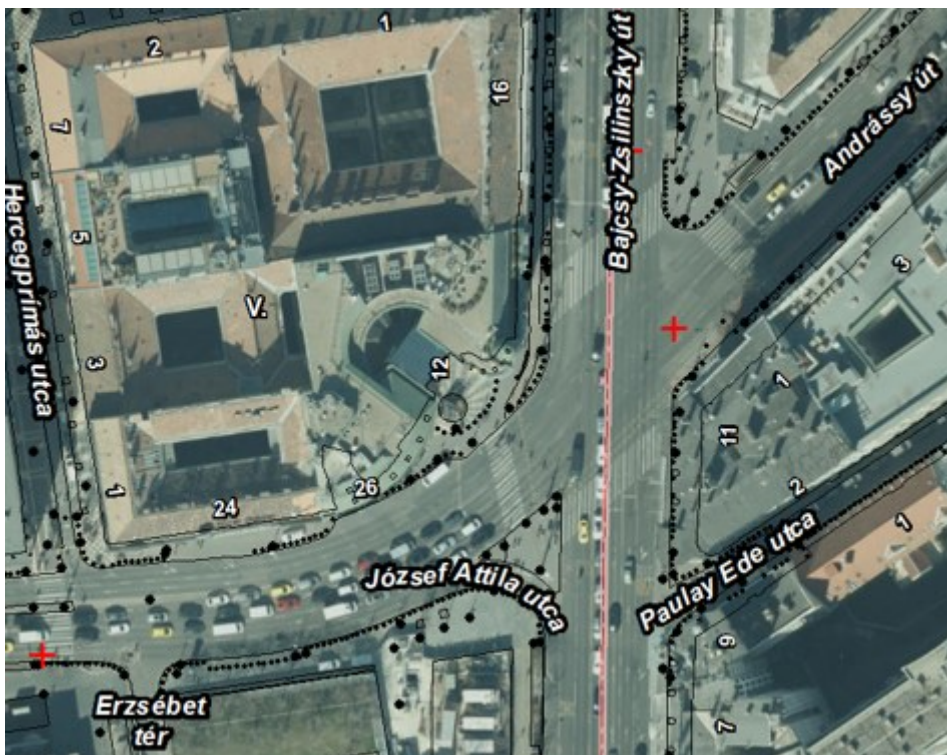
A 2024.04.01-05.31. adatokat mintának véve elmondható, hogy az adatok kb. felében helyesek mind a leíró mind a GPS koordinátás helyazonosító adatok.

5. ábra: A leíró adatok és a GPS koordináták ugyanoda mutatnak

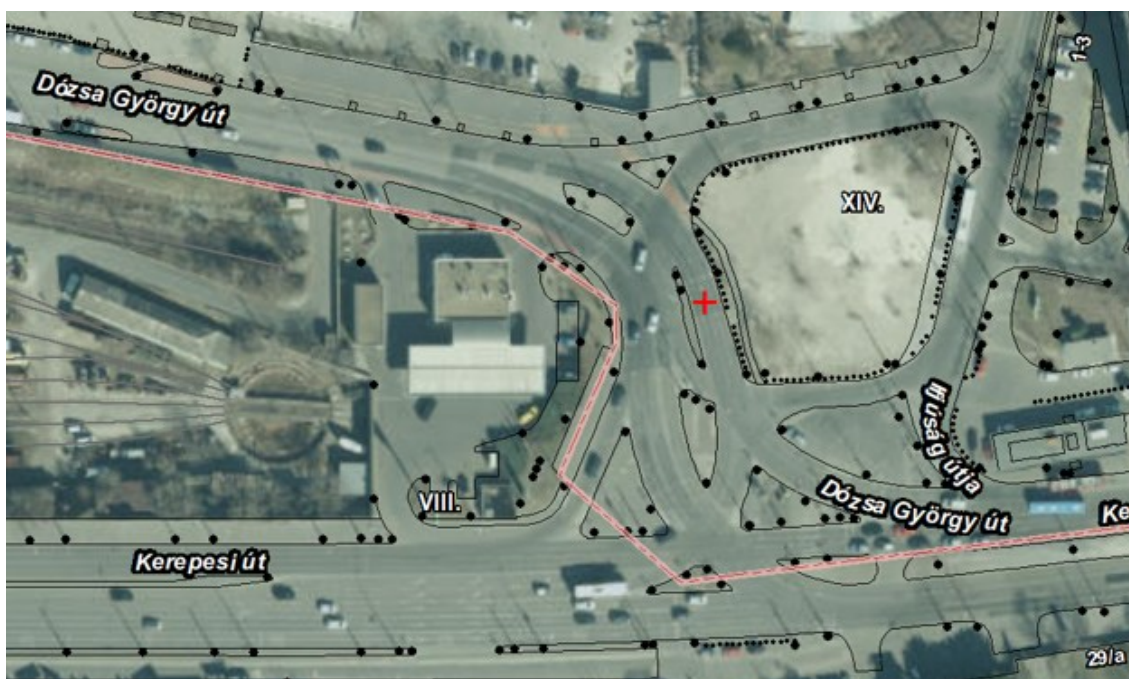
- példa 1:
  - naplósám: 11400042
  - kerület: 14 –
  - közterületnév: Dózsa György
  - közterületjelleg: út

A képen látható pont pozícióját nem tudjuk ellenőrizni, bár a felvétel környezetében nincs házszám, egy keresztező közterületnév beírásával (pl. Ifjúság útja, vagy Kerepesi út) a koordináta automatikusan ellenőrizhető lenne. A kereszteződés elég összetett, így a szöveges leírás sem írná le a pozíciót 1m pontossággal, de ekkor a **durva hibák felfedése** a célunk.

6. ábra: Az út „Dózsa György út” ismert, hiányzik a házszám

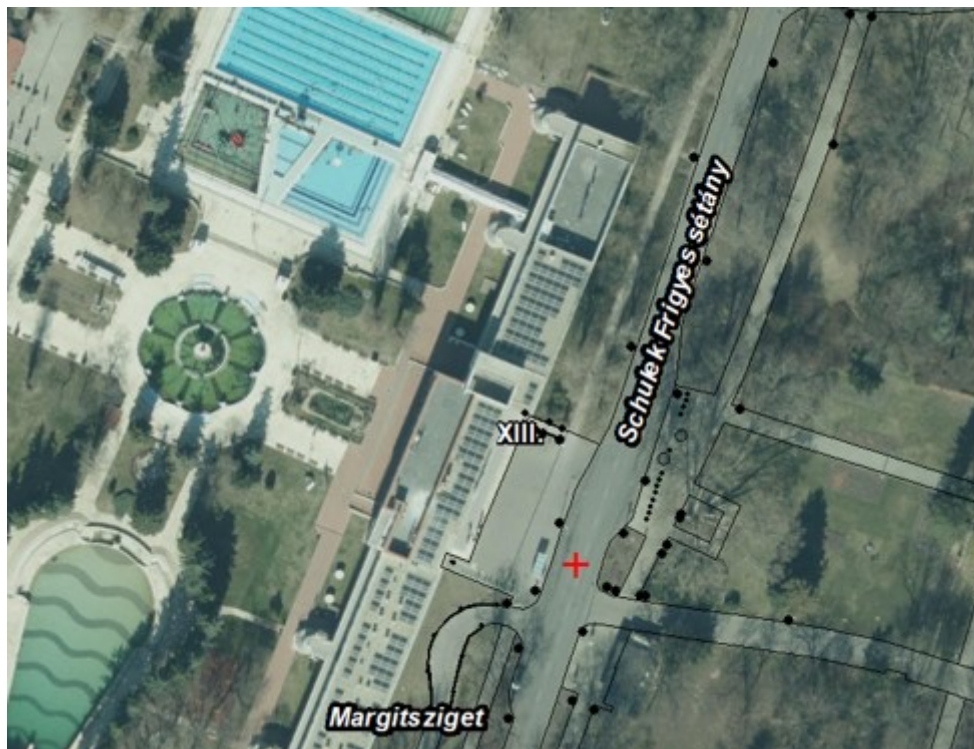
- példa 3
  - naplósám: 13002524
  - kerület: 13
  - közterületnév: Schulek Frigyes
  - közterületjelleg: sétány
  - házszám:

Nincs lehetőség se házszám, se keresztező típusú szöveges helyazonosításra, automata ellenőrzés nem lehetséges. Ilyenkor lenne szükség a megjegyzés típusú kiegészítések használatára (pl: „uszoda bejárata előtt”)

8. ábra: Se házszám, se keresztező utca, nincs lehetőség ellenőrzésre

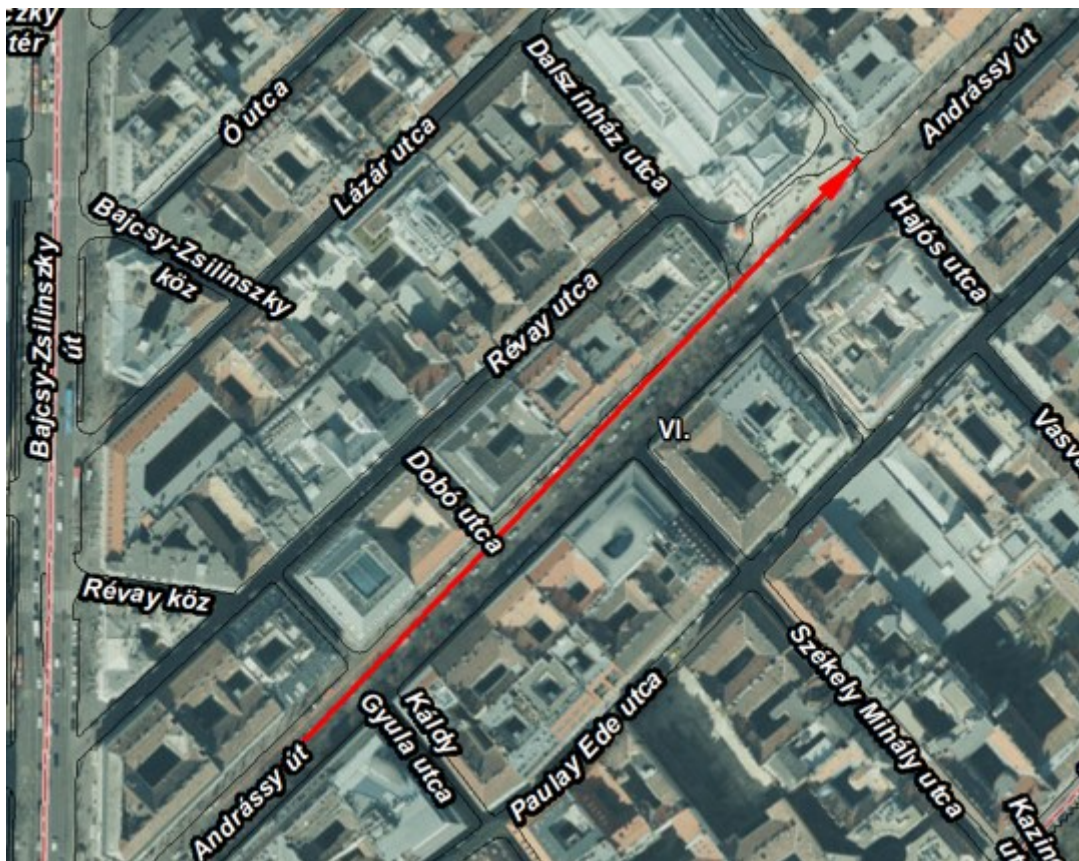
- naplósám: 13005983
- kerület: 6
- közterületnév: Andrassy
- közterületjelleg: út
- keresztező közterületnév: Hajós
- keresztező közterületjelleg: utca

A szöveges helyazonosítás itt elegendő és megfelelő, ugyanakkor az Andrassy út elején lévő pont koordinátája nem felel meg a szöveges helyazonosítás által leírt helynek, a nyíl az automata javítás javaslatát mutatja, amit meg is tettünk:

9. ábra: Leíró adatok elfogadása, a GPS korrigálása a keresztező utcának megfelelően

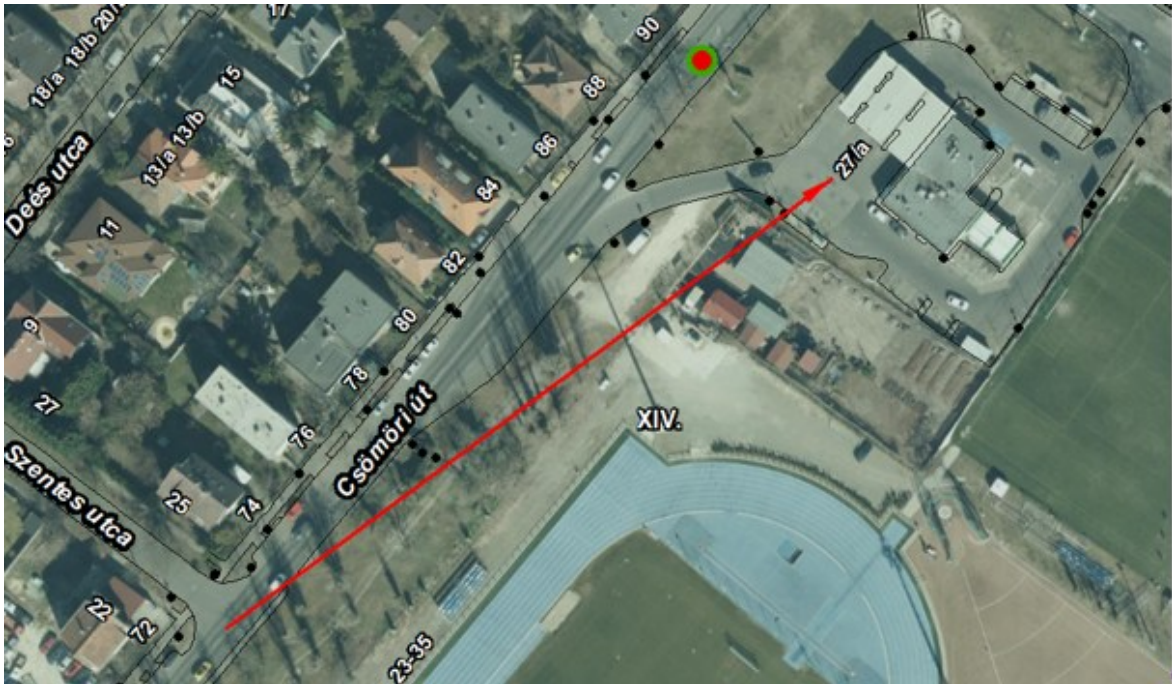
- naplósám: 13006386
- kerület: 14
- közterületnév: Csömöri
- közterületjelleg: út
- házszám 27/a

A szöveges helyazonosítás itt elegendő és megfelelő. A pont a Csömöri út és a Szentés utca kereszteződésében van lehelyezve, a szöveges helyazonosítás pedig a 27/a házszámot jelöli, ez 155m-es javítási javaslat. A javított pont természetesen nem a házszám pontjára, hanem előtte lévő Csömöri úti szakaszra kerül:

10. ábra: Leíró adatok elfogadása, a GPS koordináta áthelyezése a benzinkútra

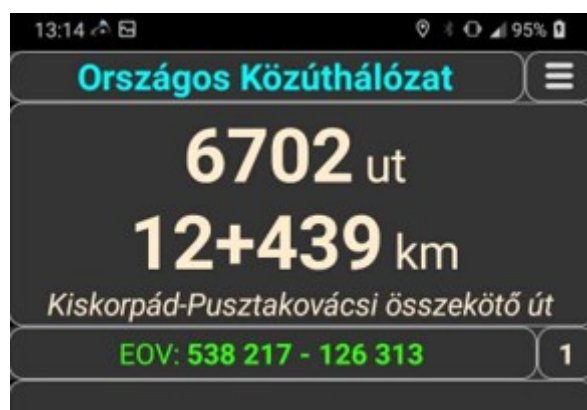
- Helyazonosítási gyakorlat nem egységes, országos szintű problematika.
- Együttműködési megállapodás szükséges az azonos helyazonosítás érdekében.
- A KIRA további fejlesztése és fenntartása a közutas és rendőrségi adatjavítás szempontjából is kiemelt jelentőségű. Annak használata jelenleg a Magyar Közút vármegyei forgalomtechnikai osztályainak elengedhetetlenül hozzátartozik a munkájához (ingatlan réteg).
- Útszámkereső fejlesztése szükséges arra vonatkozóan, hogy bármely pont lekérdezése esetén koordináta kinyerésre legyen alkalmas, hasonlóan a KIRA-hoz.
- Javasolt olyan applikáció (pl.: Longer Droid) használata, amely alkalmas a helyszínen közúti szelvényszám és koordináta megjelenítésre, országos közúthálózaton kívül pedig elegendően koordináta pár megjelenítésre. Ennek képernyőfotója a baleseti adatlaphoz csatolva kizárja a hibás helyazonosításokat. (16. ábra)

16. ábra: A LongerDroid megjelenítő képernyő
